## SERIE HLSB-DE 2-3960

EAN 8422202239606

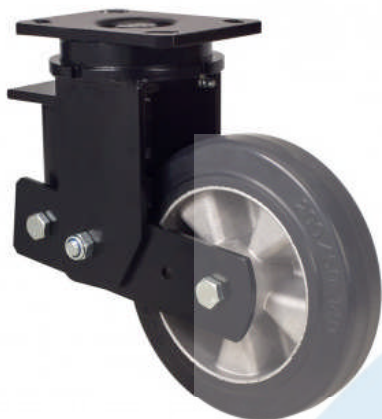
Ruedas de núcleo de aluminio con banda de goma negra elástica con una dureza 70° shore A. Especialmente indicada para soportar altas cargas hasta 450 Kg. Con soporte de suspensión elástica mediante incorporación de muelle muy resistente para absorber golpes, choques y desniveles. Recorrido de suspensión hasta 25mm., ideal en suelos irregulares donde su amortiguación actúa.

Tipo Soporte	<b>Giratorio</b>
Tipo Fijación	<b>Platina</b>
Tipo Freno	<b>Sin Freno</b>
Material	<b>Goma</b>
Cojinete	<b>Bolas</b>
Diámetro (mm)	<b>160</b>
Ancho de banda (mm)	<b>50</b>
Medidas de la placa (mm)	<b>150x110</b>
Distancia entre agujeros (mm)	<b>105x80</b>
Diámetro agujero (mm)	<b>10</b>
Radio de giro (mm)	<b>180</b>
Altura total (mm)	<b>245</b>
Capacidad de carga (kg)	<b>350</b>

Fabricada con acero soldado hasta 8 m/m de espesor. Acabado pintado negro. Soporte con suspensión elástica mediante incorporación de muelle muy resistente. Recorrido del muelle hasta 25 mm para una carga de 200 kg. Especialmente diseñada para absorber por amortiguación: golpes, Choques y desniveles. Fabricadas según normas europeas EN 12532/12533.

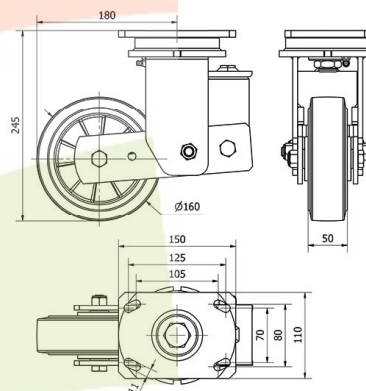
### CAD

Para visualizar la imagen con mayor resolución y mas detalles técnicos, puedes acceder a la sección del CAD.

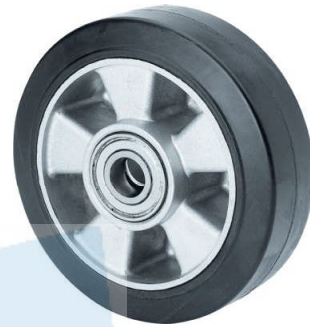
## Aro

Núcleo de aluminio y banda de goma elástica(70° Shore A)

Rango de temperatura: -20° ÷ +70°

Facilidad de desplazamiento	Satisfactorio
Ruido durante la marcha	Excelente
Protección del suelo	Excelente
