## SERIE HLSB-AUAB 2-4058

EAN 8422202240589

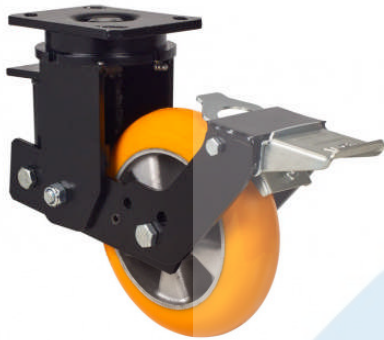
Ruedas con núcleo de aluminio y banda de poliuretano fundido con dureza de 95° Shore A con banda de rodadura en forma balona, especialmente indicada para soportar altas cargas hasta 800 Kg. Con soporte de suspensión elástica mediante incorporación de muelle muy resistente para absorber golpes, choques y desniveles. Recorrido de suspensión hasta 25mm., ideal en suelos irregulares donde su amortiguación actúa.

AUAB: Maxima maniobrabilidad. Alta absorción a los golpes. Condiciones de pavimento desfavorables. Superficies rugosas, quebradas, con virutas metálicas, manchas de aceite, cristales, grasas, grava.

Fabricada con acero soldado hasta 8 m/m de espesor. Acabado pintado negro. Soporte con suspensión elástica mediante incorporación de muelle muy resistente. Recorrido del muelle hasta 25 mm para una carga de 200 kg. Especialmente diseñada para absorber por amortiguación: golpes, Choques y desniveles. Fabricadas según normas europeas EN 12532/12533.

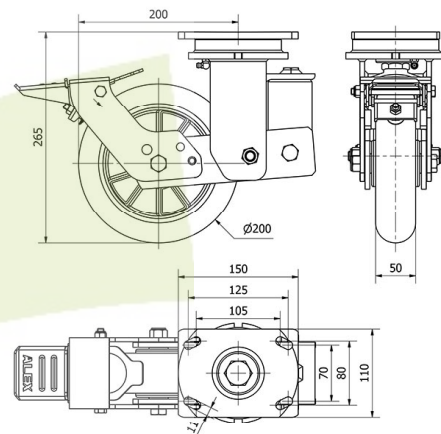
### CAD

Tipo Soporte	<b>Giratorio</b>
Tipo Fijación	<b>Platina</b>
Tipo Freno	<b>Freno Rueda</b>
Material	<b>Poliuretano</b>
Dureza del bandaje	<b>95° SHORE A</b>
Cojinete	<b>Bolas</b>
Diámetro (mm)	<b>200</b>
Ancho de banda (mm)	<b>50</b>
Medidas de la placa (mm)	<b>150x110</b>
Distancia entre agujeros (mm)	<b>105x80</b>
Diámetro agujero (mm)	<b>10</b>
Radio de giro (mm)	<b>200</b>
Altura total (mm)	<b>265</b>
Capacidad de carga (kg)	<b>800</b>
Peso Unitario de la rueda (kg)	<b>9.54</b>

Para visualizar la imagen con mayor resolución y mas detalles técnicos, puedes acceder a la sección del CAD.

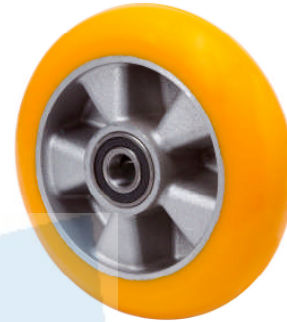
## Aro

Facilidad de desplazamiento	Excelente
Ruido durante la marcha	Bueno
Protección del suelo	Bueno
